地盤調査結果報告書

(JIS A 1221 スウェーデン式サウンディング試験による)

田柄3丁目分譲住宅 新築工事

調査日：2018年7月5日

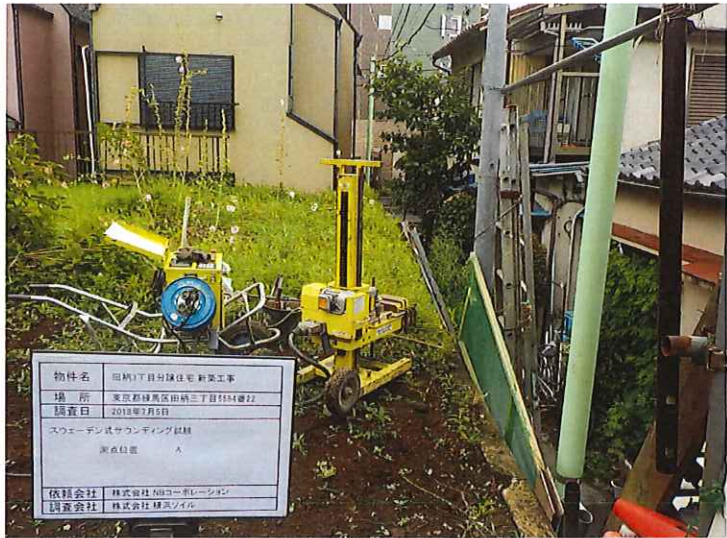
スウェーデン式サウンディング試験															
調査名		田柄3丁目分譲住宅 新築工事						測点番号		A					
調査地点		東京都練馬区田柄3丁目5594番22						年月日		平成30年7月5日					
標高		KBM -0.180 m		最終貫入深さ		1.85 m		試験者		信包					
水位				天候		雨		試験方法		機械					
荷重 Wsw kN	半回転数 Na	貫入深さ D m	貫入量 L cm	1m当たり 半回転数 Nsw	記事		推定 柱状図	荷重 Wsw kN			換算 N値 N	換算 q a kN/m ²			
					音・感触	貫入状況		0.25	0.50	0.75					
0.15	0.0	0.25	25	0				0.25	0.50	0.75	50	100	200	0.5	4.5
1.00	0.0	0.50	25	0				3.0	30.0						
0.75	0.0	0.75	25	0				2.3	22.5						
1.00	9.1	1.00	25	36				4.8	48.2						
1.00	34.2	1.25	25	137				9.8	98.4						
1.00	35.3	1.50	25	141				10.1	100.6						
1.00	0.0	1.75	25	0				3.0	30.0						
1.00	74.5	1.85	10	745		強反発		40.3	402.5

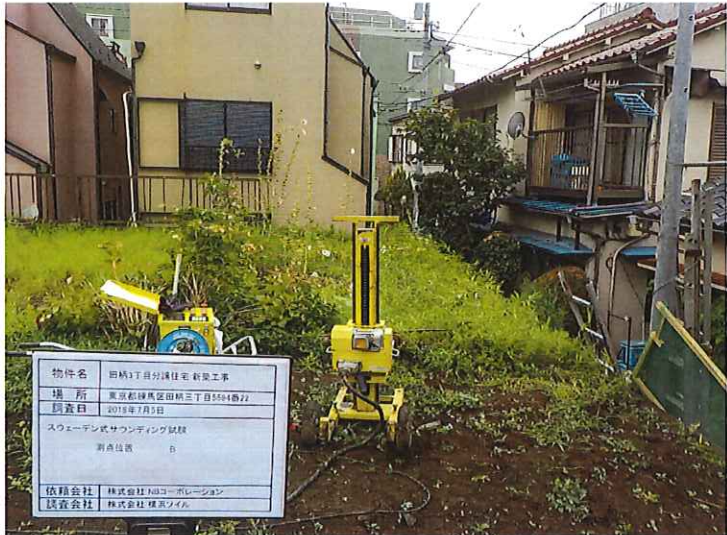
スウェーデン式サウンディング試験															
調査名		田柄3丁目分譲住宅 新築工事					測点番号		B						
調査地点		東京都練馬区田柄3丁目5594番22					年月日		平成30年7月5日						
標高		KBM -0.180 m		最終貫入深さ		7.06 m		試験者		信包					
水位				天候		雨		試験方法		機械					
荷重 Wsw kN	半回 転数 Na	貫入深さ D m	貫入量 L cm	1m当たり 半回転数 Nsw	記事		推定 柱状図	荷重 Wsw kN			貫入量 1m当り 半回転数 Nsw			換算 N値 N	換算 q a kN/m ²
					音・感触	貫入状況		0.25	0.50	0.75	50	100	200

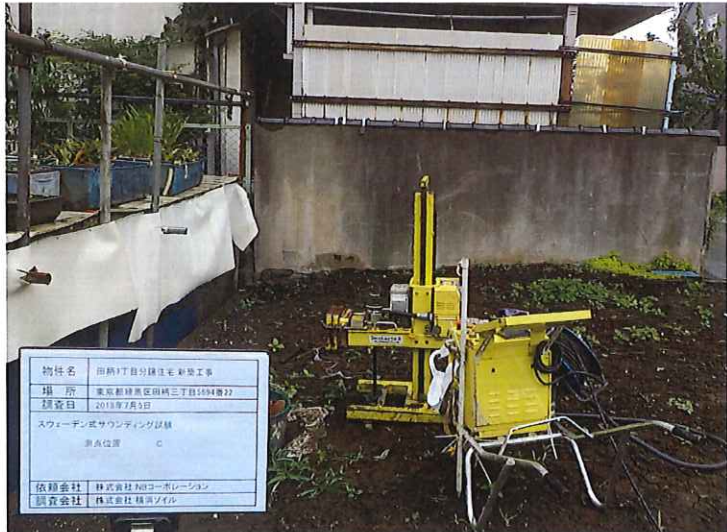
スウェーデン式サウンディング試験															
調査名		田柄3丁目分譲住宅 新築工事					測点番号		C						
調査地点		東京都練馬区田柄3丁目5594番22					年月日		平成30年7月5日						
標高		KBM -0.190 m		最終貫入深さ		6.21 m		試験者		信包					
水位				天候		雨		試験方法		機械					
荷重 Wsw kN	半回 転数 Na	貫入深さ D m	貫入量 L cm	1m当たり 半回転数 Nsw	記事		推定 柱状図	荷重 Wsw kN			貫入量 1m当り 半回転数 Nsw			換算 N値 N	換算 qa kN/m ²
					音・感触	貫入状況		0.250	0.500	0.75	50	100	200

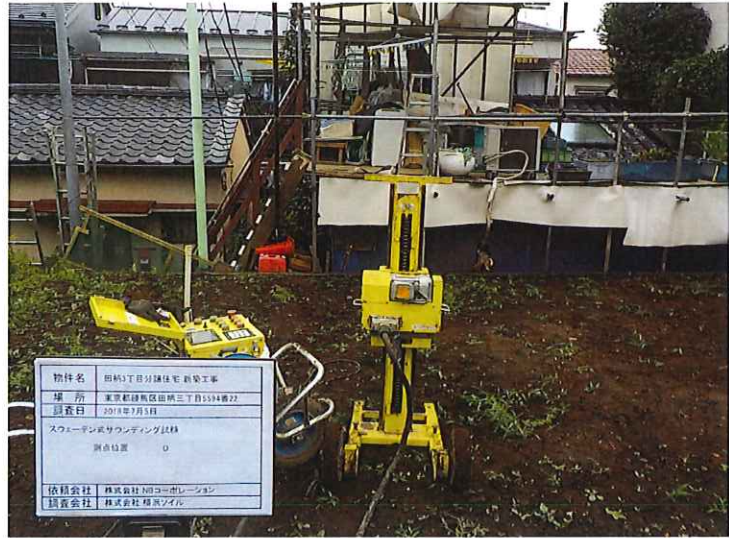
スウェーデン式サウンディング試験															
調査名	田柄3丁目分譲住宅 新築工事						測点番号	D							
調査地点	東京都練馬区田柄3丁目5594番22						年月日	平成30年7月5日							
標高	KBM +0.050 m			最終貫入深さ	7.58 m		試験者	信包							
水位							天候	雨		試験方法	機械				
荷重 Wsw kN	半回 転数 Na	貫入深さ D m	貫入量 L cm	1m当たり 半回転数 Nsw	記事		推定 柱状図	荷重 Wsw kN			貫入量 1 m 当り 半回転数 Nsw			換算 N 値 N	換算 q a kN/m ²
					音・感触	貫入状況		0.250	500	75	50	100	200

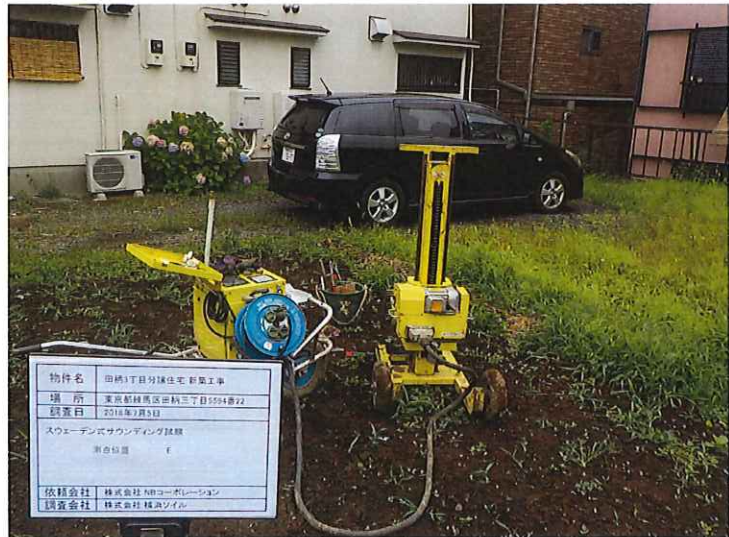
スウェーデン式サウンディング試験															
調査名						田柄3丁目分譲住宅 新築工事			測点番号		E				
調査地点						東京都練馬区田柄3丁目5594番22			年月日		平成30年7月5日				
標高				KBM +0.060 m		最終貫入深さ		7.12 m		試験者		信包			
水位						天候		雨		試験方法		機械			
荷重 Wsw kN	半回 転数 Na	貫入深さ D m	貫入量 L cm	1m当たり 半回転数 Nsw	記事		推定 柱状図	荷重 Wsw kN			貫入量 1m当り 半回転数 Nsw			換算 N値 N	換算 qa kN/m ²
					音・感触	貫入状況		0.25	0.500	0.75	50	100	200

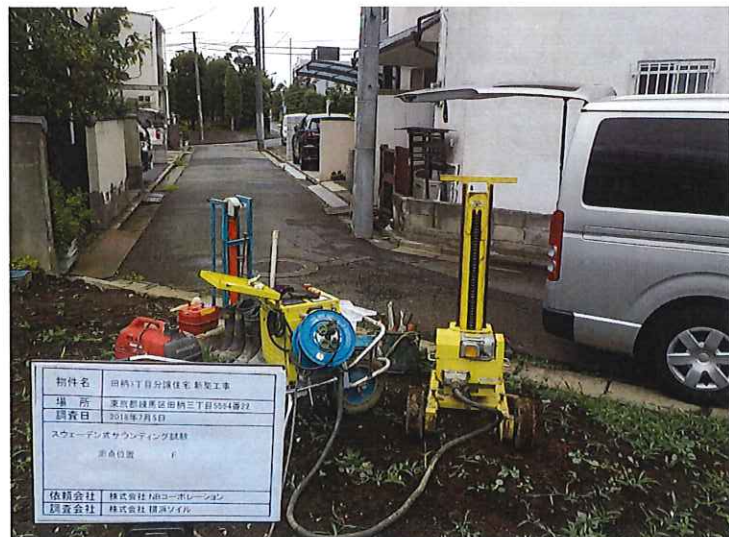
スウェーデン式サウンディング試験															
調査名	田柄3丁目分譲住宅 新築工事						測点番号	F							
調査地点	東京都練馬区田柄3丁目5594番22						年月日	平成30年7月5日							
標高	KBM +0.030 m		最終貫入深さ	7.21 m		試験者	信包								
水位							天候	雨							
荷重 Wsw kN	半回 転数 Na	貫入深さ D m	貫入量 L cm	1m当たり 半回転数 Nsw	記事		推定 柱状図	荷重 Wsw kN			貫入量 1 m 当り 半回転数 Nsw			換算 N 値 N	換算 q a kN/m ²
					音・感触	貫入状況		0.250	500	75	50	100	200
