適用判定報告書

HOME INSPECTION REPORT

建物状況調査報告書

管理番号(事業者様)	R20FEP1510		
物件番号	J2021019233		
物件名	辻田実	様邸	
所在地	東京都西東京市泉町4丁目3-21

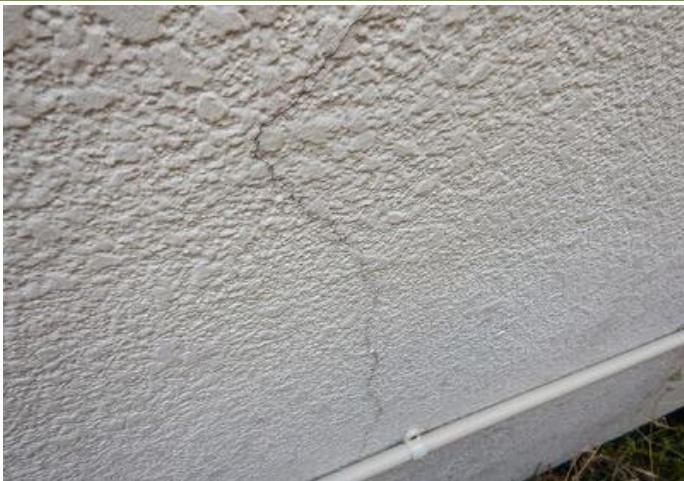
番号	1	劣化事象等	あり	評価	△：詳細調査をするべきと判断される

部 位	外壁
				場 所	北面 他複数あり
				指摘事象	下地材まで到達するひび割れ、欠損、浮き、はらみ又は剥落
				備 考	モルタル外壁にひび割れが生じています。(多数同様事象あり)
					構造耐力上主要な部分に係るもの

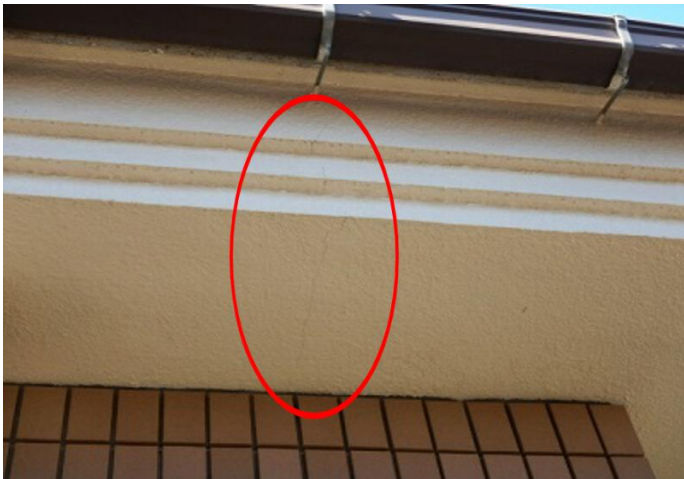
番号	2	劣化事象等	あり	評価	△：詳細調査をするべきと判断される

部 位	軒裏
				場 所	1階東面玄関付近
				指摘事象	下地材まで到達するひび割れ、欠損、浮き、はらみ又は剥落
				備 考	軒裏にひび割れが生じています。
					構造耐力上主要な部分に係るもの

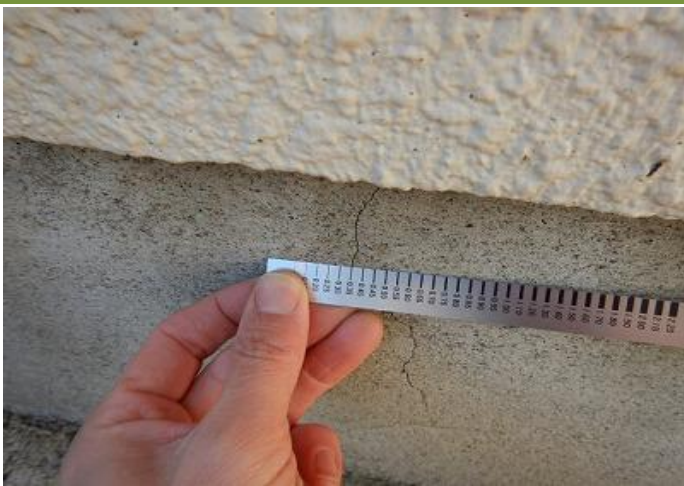
番号	3	劣化事象等	—	評価	参考に知っておいて欲しい内容

部位	基礎
				場所	東面LDK外部基礎
				指摘事象	—
				備考	基礎に0.5mm未満のひび割れが生じています。
					—

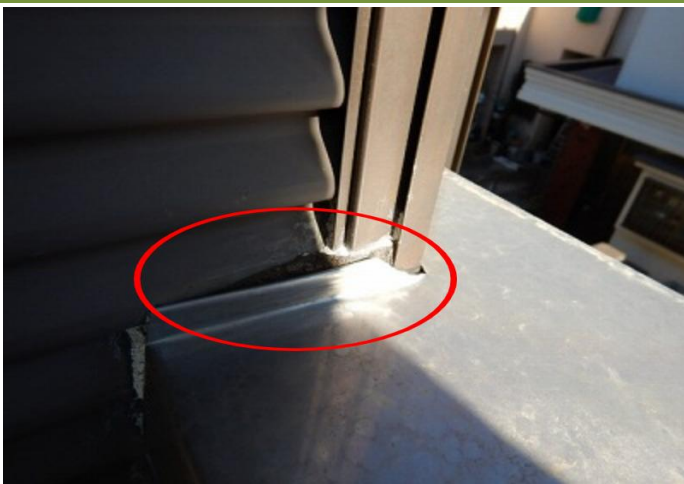
番号	4	劣化事象等	あり	評価	△：詳細調査をするべきと判断される

部位	バルコニー
				場所	東側手摺・壁接合部
				指摘事象	防水層のひび割れ、劣化、欠損又は水切り金物等の不具合
				備考	笠木上のシーリングが破断しており、隙間が生じています。
					雨水の浸入を防止する部分に係るもの

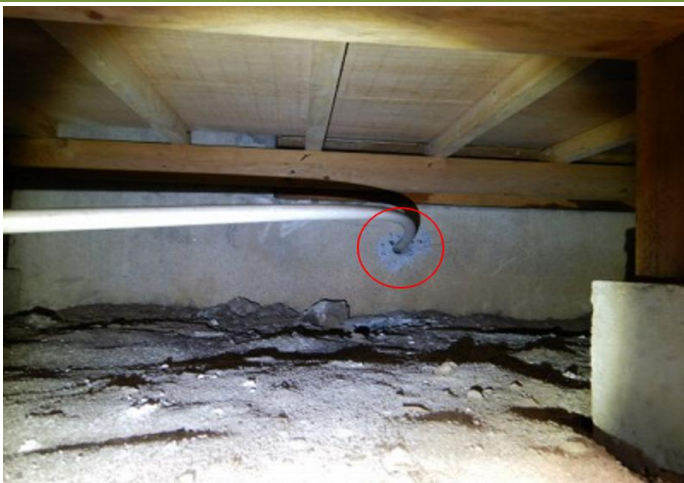
番号	5	劣化事象等	あり	評価	△：詳細調査をするべきと判断される

部位	基礎
				場所	キッチン床下浴室側基礎
				指摘事象	深さ20mm以上の欠損
				備考	設備配管のための研りにより、基礎に欠損が生じています。
					構造耐力上主要な部分に係るもの

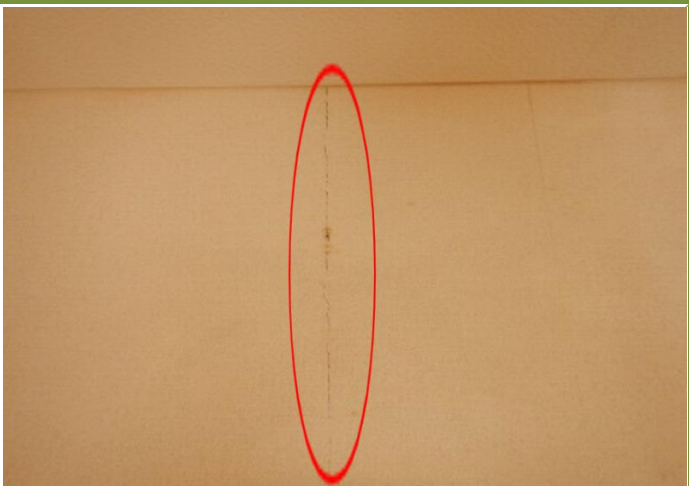
番号	9	劣化事象等	—	評価	参考に知っておいて欲しい内容

部位	内壁
				場所	2階南側洋室南側 他複数あり
				指摘事象	—
				備考	壁にボードの継ぎ目に沿ったひび割れが生じています。(他にも同様事象あり)

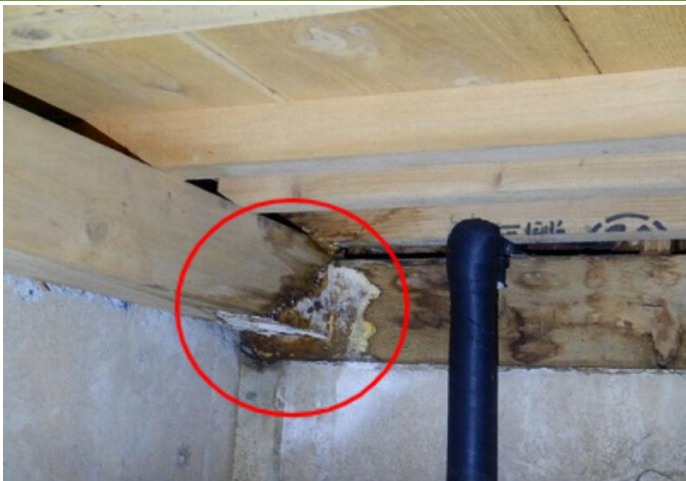
番号	11	劣化事象等	あり	評価	△：詳細調査をするべきと判断される

部位	土台及び床組
				場所	洗面室床下北西角部土台
				指摘事象	腐朽等(菌体(カビ・茸等)の付着を含む)
				備考	土台に腐朽が見られます。
構造耐力上主要な部分に係るもの

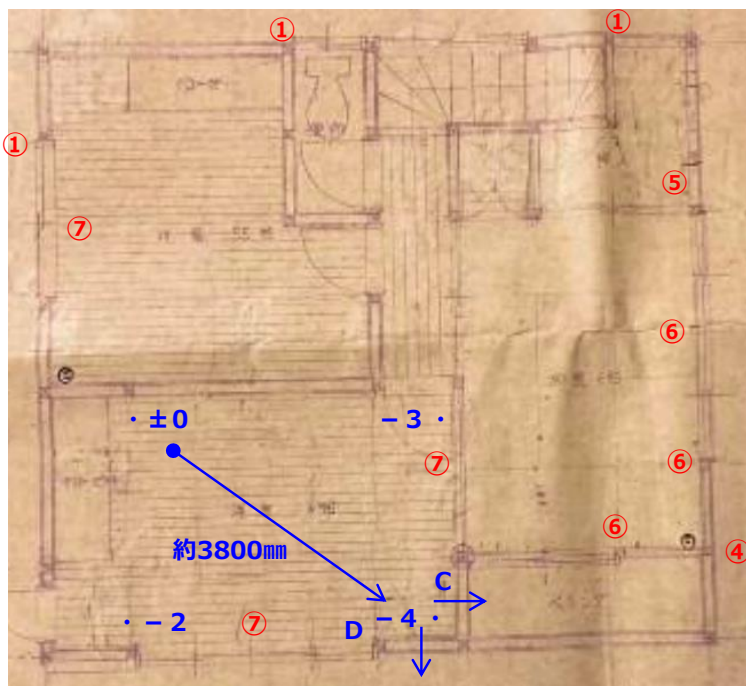
- ① 外壁にひび割れ(多数)
 - ② 軒裏にひび割れ
 - ③ 基礎仕上げモルタルに0.5mm未満のひび割れ(参考)
 - ④ 笠木上シーリング破断
 - ⑤ 押入れ外壁側天井・壁に染み跡
 - ⑥ 障子枠に染み跡(複数)
 - ⑦ 壁にボードの継ぎ目に沿ったひび割れ(複数)(参考)
 - ⑧ 床下基礎に設備配管用の欠損
 - ⑨ 床下土台腐食
 - ⑩ 床下染み跡
- 2階

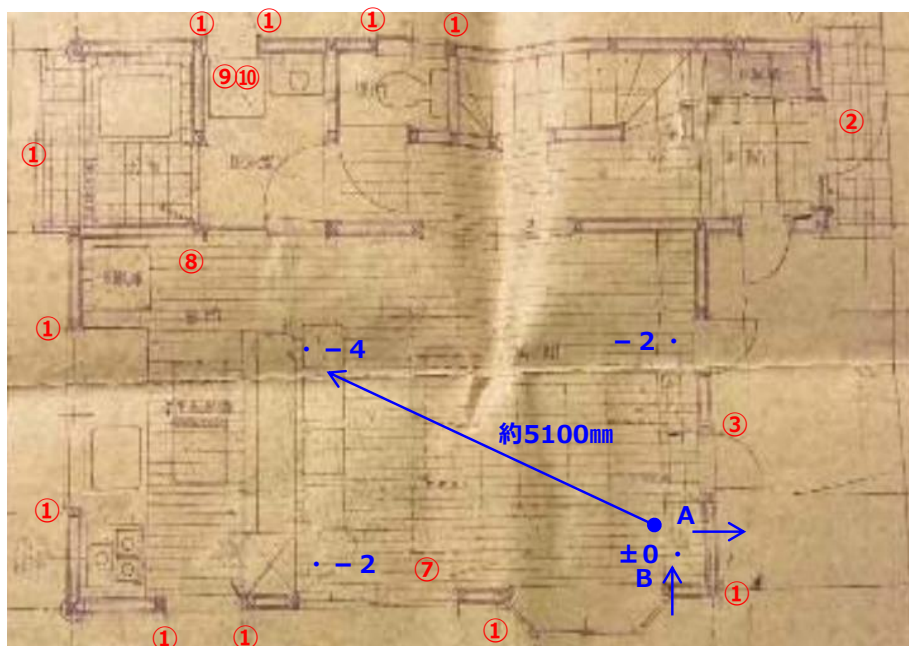
【壁傾斜】	
[A]	4.50/1000
[B]	4.50/1000
[C]	0.50/1000
[D]	0.50/1000

【床傾斜】	
[1階]	0.78/1000
[2階]	1.05/1000
